**SPECIÁLNÍ BEZPEČNOSTNÍ INSPEKCE  
NA VYBRANÝCH LOKALITÁCH V JIHOMORAVSKÉM  
KRAJI**

ROAD SAFETY INSPECTION IN THE SOUTH MORAVIAN REGION

**DIPLOMOVÁ PRÁCE**

Bc. Erika Brodňanská

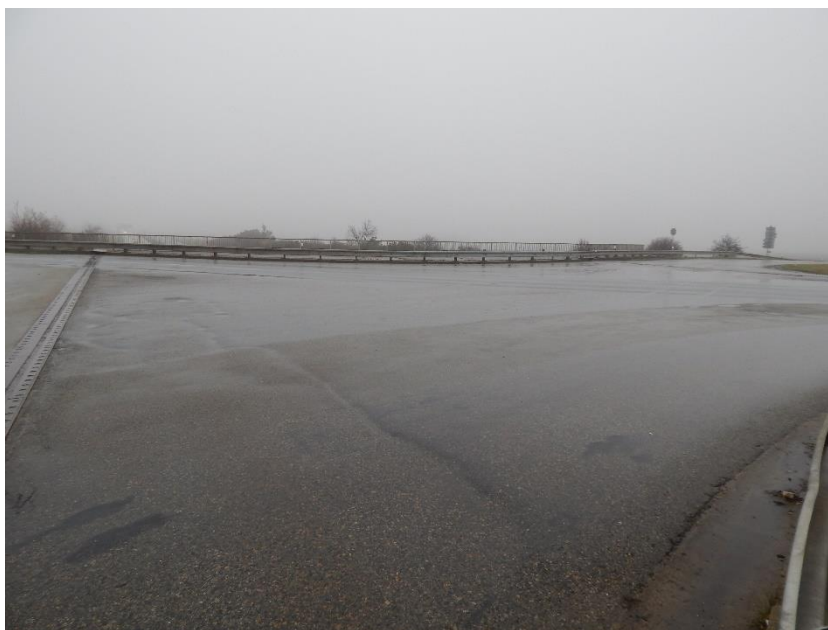
**Obrázok 2.1.4: Rozľahlá križovatka**

Opatrenie: Úprava celej križovatky vodorovným značením alebo návrhom smerových a deliacich ostrovčekov.

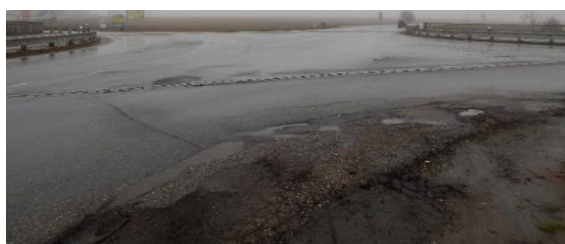
Vozovka na križovatke vykazuje určité poruchy vo forme trhlín, výtlkov a poklesov vozovky. Výtlky sa vytvárajú najmä na miestach, kde cez vozovku prechádzajú povrchové mostné závery. Nárožia križovatky sú vo veľmi zlom stave. Na miestach, kde je dosypané zemné teleso, sa nachádza degradovaný okraj vozovky a na miestach, kde sú vybudované chodníky, sa zadržiava voda a nefunguje odvodnenie povrchovej vody.

**Obrázok 2.1.8: Degradovaný okraj vozovky, trhliny**

Opatrenie: Nový kryt vozovky s funkčným odvodnením.

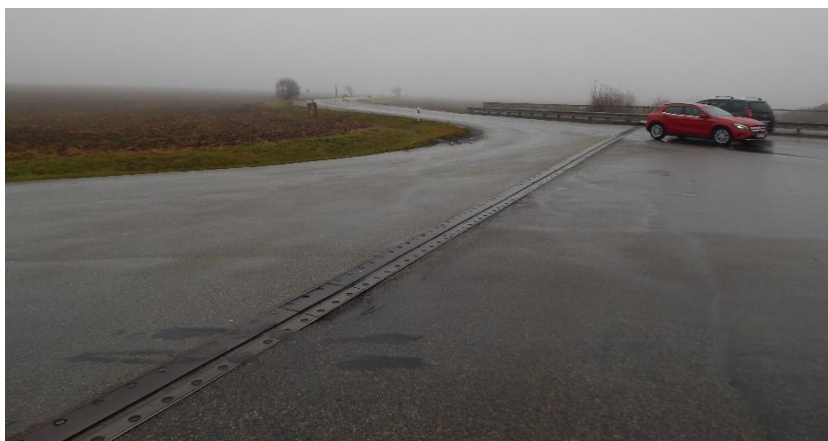
**Obrázok 2.1.9: Pokles vozovky, výtlky**

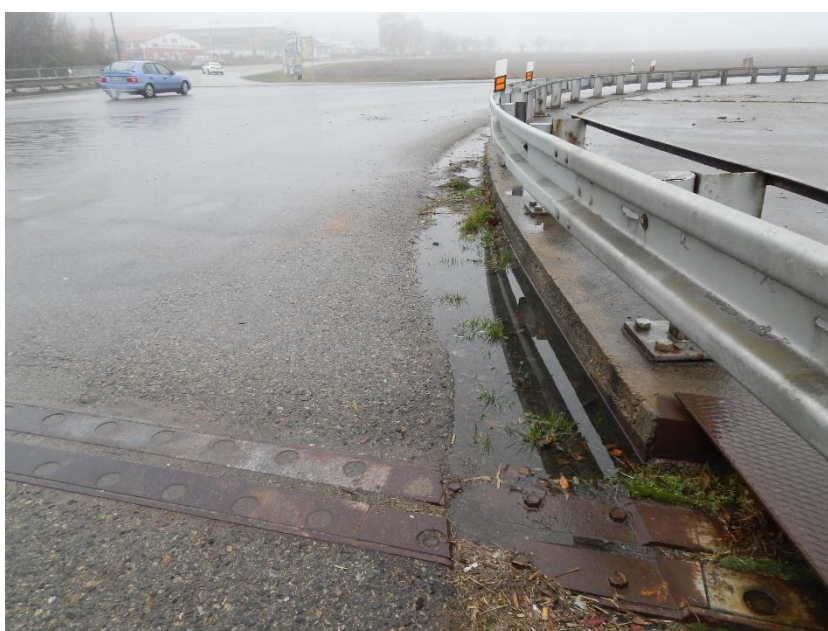
**Obrázok 2.1.10: Zlé odvodnenie vozovky**

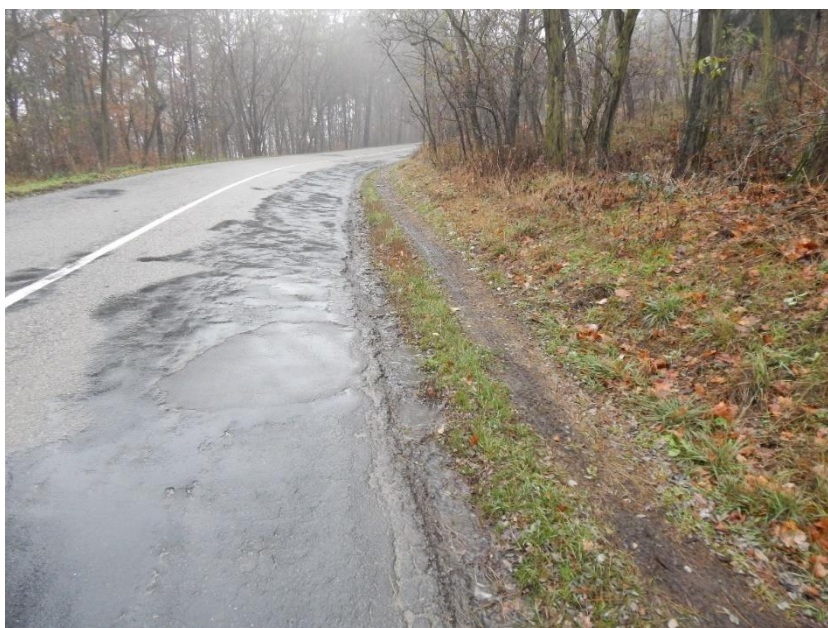
**Obrázok 2.2.2: Úzky jazdný pruh, chýbajúce rozšírenie v oblúku**

Opatrenie: Zníženie rýchlosti. Rozšírenie oblúku.

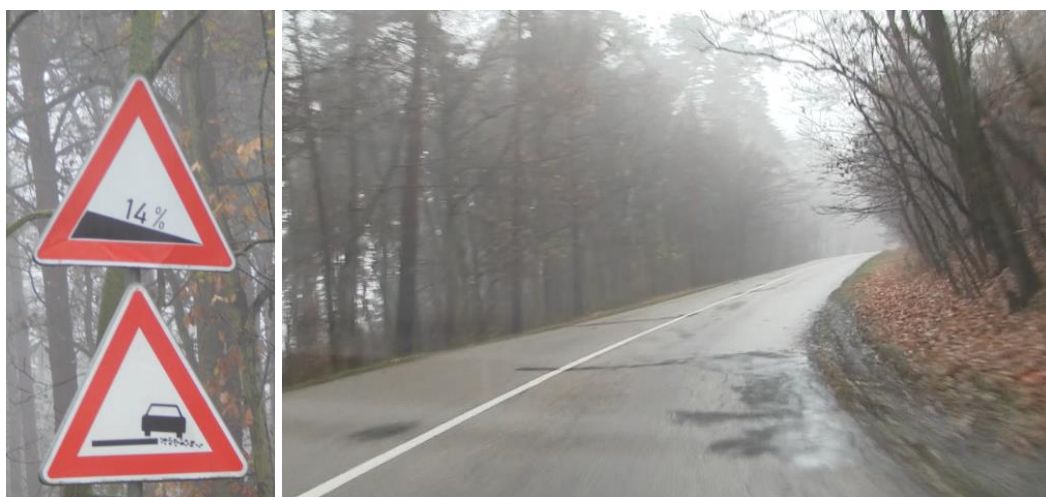
**Obrázok 2.2.4: Nebezpečné stúpanie**

Opatrenie: Zlepšenie protišmykových vlastností vozovky úpravou povrchu.

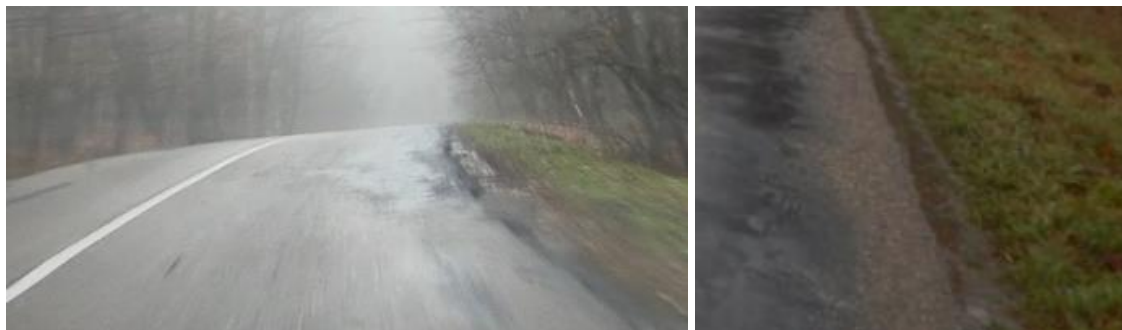
#### **RIZIKO č. 12: Degradovaný okraj vozovky**

**Obrázok 2.2.13: Degradovaný okraj vozovky**

Opatrenie: Výmena krytu vozovky.

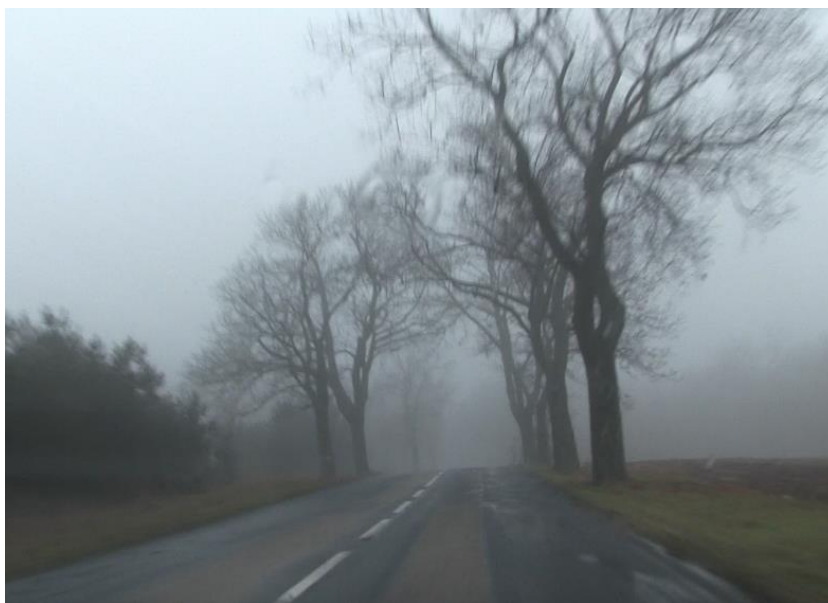
**Obrázok 2.2.19: Nebezpečná poloha stromov**

Opatrenie: Zvýraznenie stromov značením (farba, odrazky). Inštalácia zvodidiel. Odstránenie stromov.

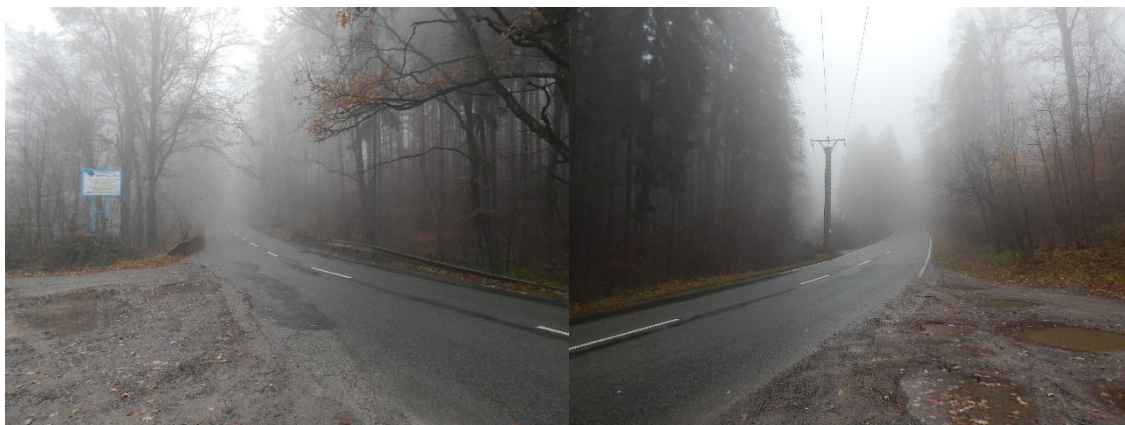
Obrázok 2.3.9: Rozhľad na križovatke

Opatrenie: Odstránenie zelene pre získanie čiastočného rozhľadu. Zmena polohy zjazdu.  
Zmena smerového a výškového vedenia trasy.

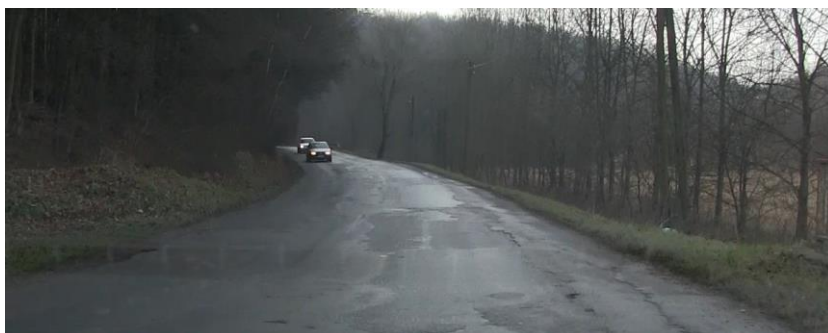
Povrch vozovky v sledovanom úseku cesty II/373 vykazuje určité poruchy. V časti medzi obcou Březina a odpočívadlom je vozovka v zlom stave, sú na nej trhliny a množstvo výspraviek. Upozorňuje na ňu značka A 7a (Nerovnosť vozovky). V ostatných miestach sa občasne vyskytujú trhliny a bežné opravy a v niektorých miestach je vidieť degradovaný okraj vozovky, kvôli čomu môžu vodiči jazdiť mimo jazdný pruh a prísť tak do kolízie s protiidúcim vozidlom.

Obrázok 2.3.10: Nekvalitný povrch vozovky

Opatrenie: Výmena krytu vozovky.

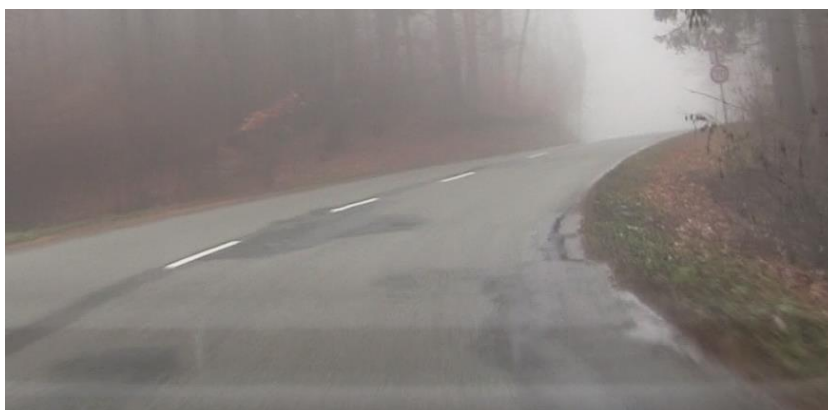
**RIZIKO č. 9: Degradovaný okraj vozovky**

Obrázok 2.3.11: Degradovaný okraj vozovky

Opatrenie: Výmena krytu vozovky.

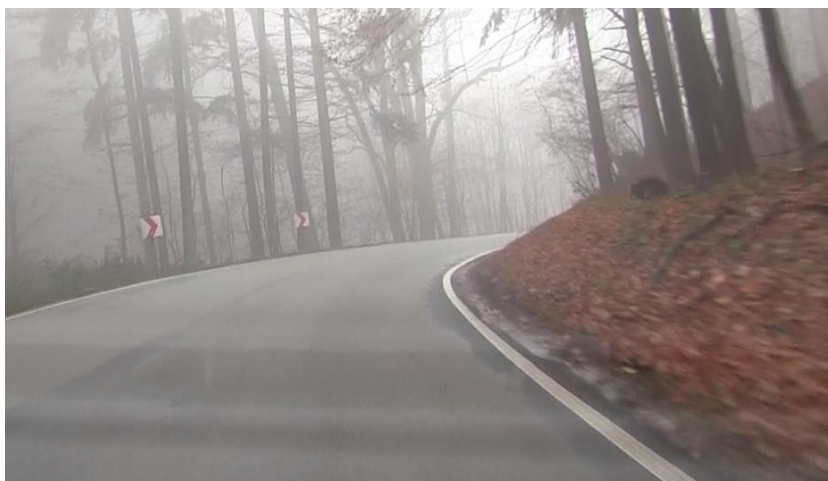
Možné dôsledky: Nefunkčné odvodnenie a zadržiavanie vody na okraji vozovky s následkom degradácie týchto okrajov a podmývania vozovky.

**Obrázok 2.3.12: Stekajúca voda zo svahu**

Opatrenie: Vyčistenie priekop a krajníc. Na krajnice nasypať mrazuvzdorný materiál.

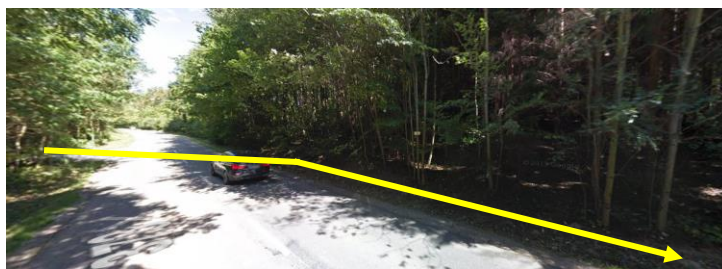
Keďže posudzovaný úsek plní funkciu dopravy medzi obcami, pohyb chodcov nie je v úseku predpokladaný, avšak na začiatku úseku, asi 260 m za križovatkou s cestou II/383 do obce Kanice, križuje sledovaný úsek turistická trasa, kde bola zaznamenaná jedna nehoda s chodcom. Táto trasa nekrižuje cestu priamo, ale chodci musia prejsť po/popri hlavnej ceste približne 70 m, aby sa napojili na pokračovanie trasy. Je odporúčané, aby sa preverila intenzita chodcov v danom mieste a pri zistení zvýšeného pohybu inštalovať dopravnú značku A 22 (Iné nebezpečie) s dodatkovou tabuľkou „Zvýšený pohyb chodcov“, prípadne inak zabezpečiť bezpečný pohyb chodcov, napríklad vybudovaním krátkeho chodníku alebo spevnením krajnice.

**Obrázok 2.3.22: Pohyb chodcov v úseku (Google, 2011)**

Vybudovanie krátkeho chodníku alebo spevnenie krajnice.

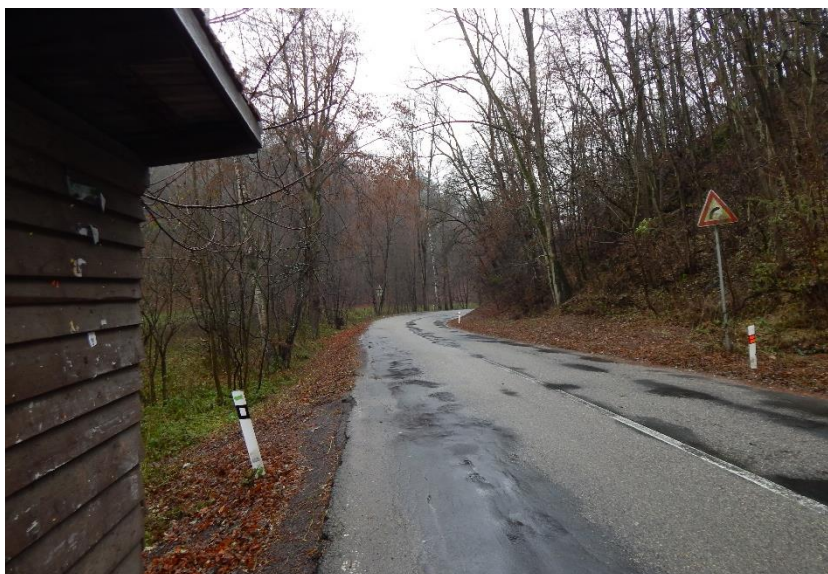
**Obrázok 2.4.7 Zastávka umiestnená za oblúkom**

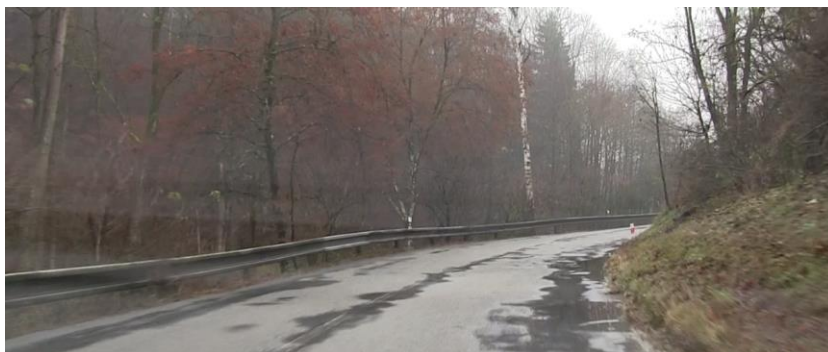
Možné dôsledky: Nefunkčné odvodnenie a zadržiavanie vody na okraji vozovky s následkom degradácie týchto okrajov a podmyývania vozovky.

**Obrázok 2.4.12: Nefunkčné odvodnenie v odreze**

Opatrenie: Vyčistenie priekop a krajníc. Na krajnice nasypať mrazuvzdorný materiál.

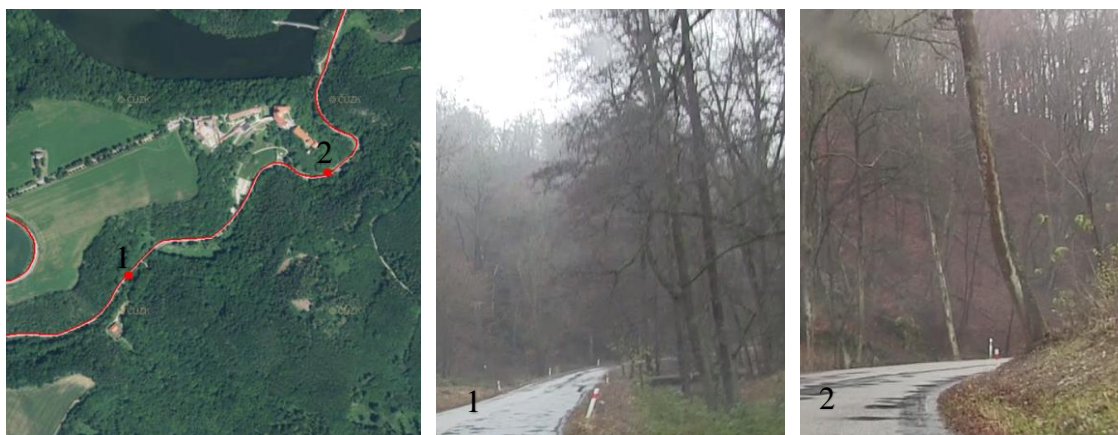
**Obrázok 2.4.21: Poloha a ukážka stromov, kde došlo k nehodám**

Opatrenie: Inštalácia zvodidiel. Odstránenie stromov.

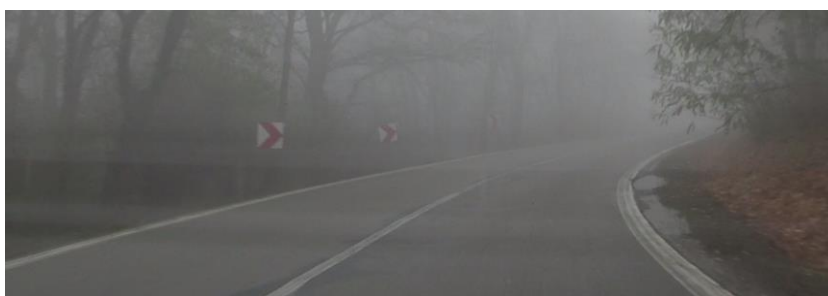
Možné dôsledky: Nefunkčné odvodnenie a zadržiavanie vody na okraji vozovky s následkom degradácie týchto okrajov a podmývania vozovky.

Obrázok 2.5.8: Zarastená nespevnená krajnica, zadržiavanie vody na okraji vozovky

Opatrenie: Vyčistenie priekop a krajníc. Na krajnice nasypať mrazuvzdorný materiál.

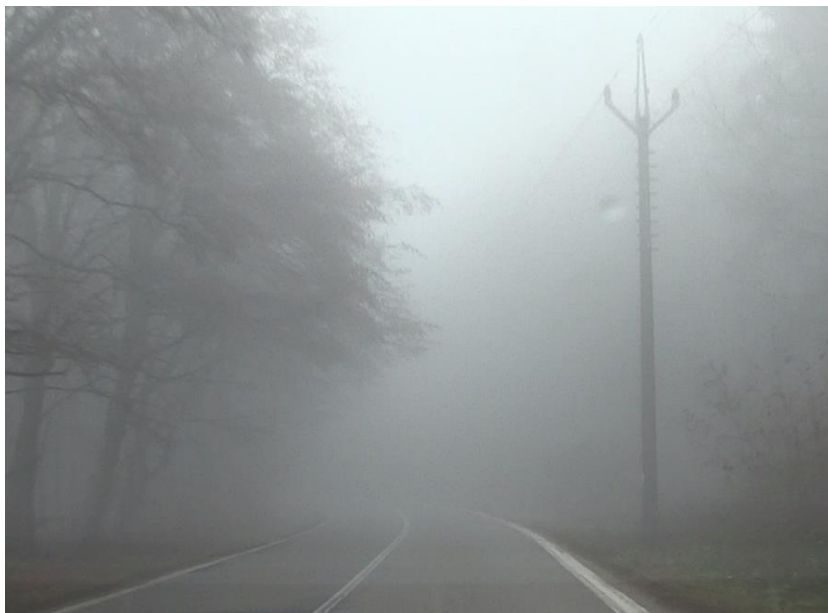
**Obrázok 2.5.16: Nevhodne umiestnený stĺp elektrického vedenia**

Opatrenie: Preložka stĺpu. Inštalácia zvodidiel.
